# GERVILÐAÆÐGERÐ Á MJÖÐM:

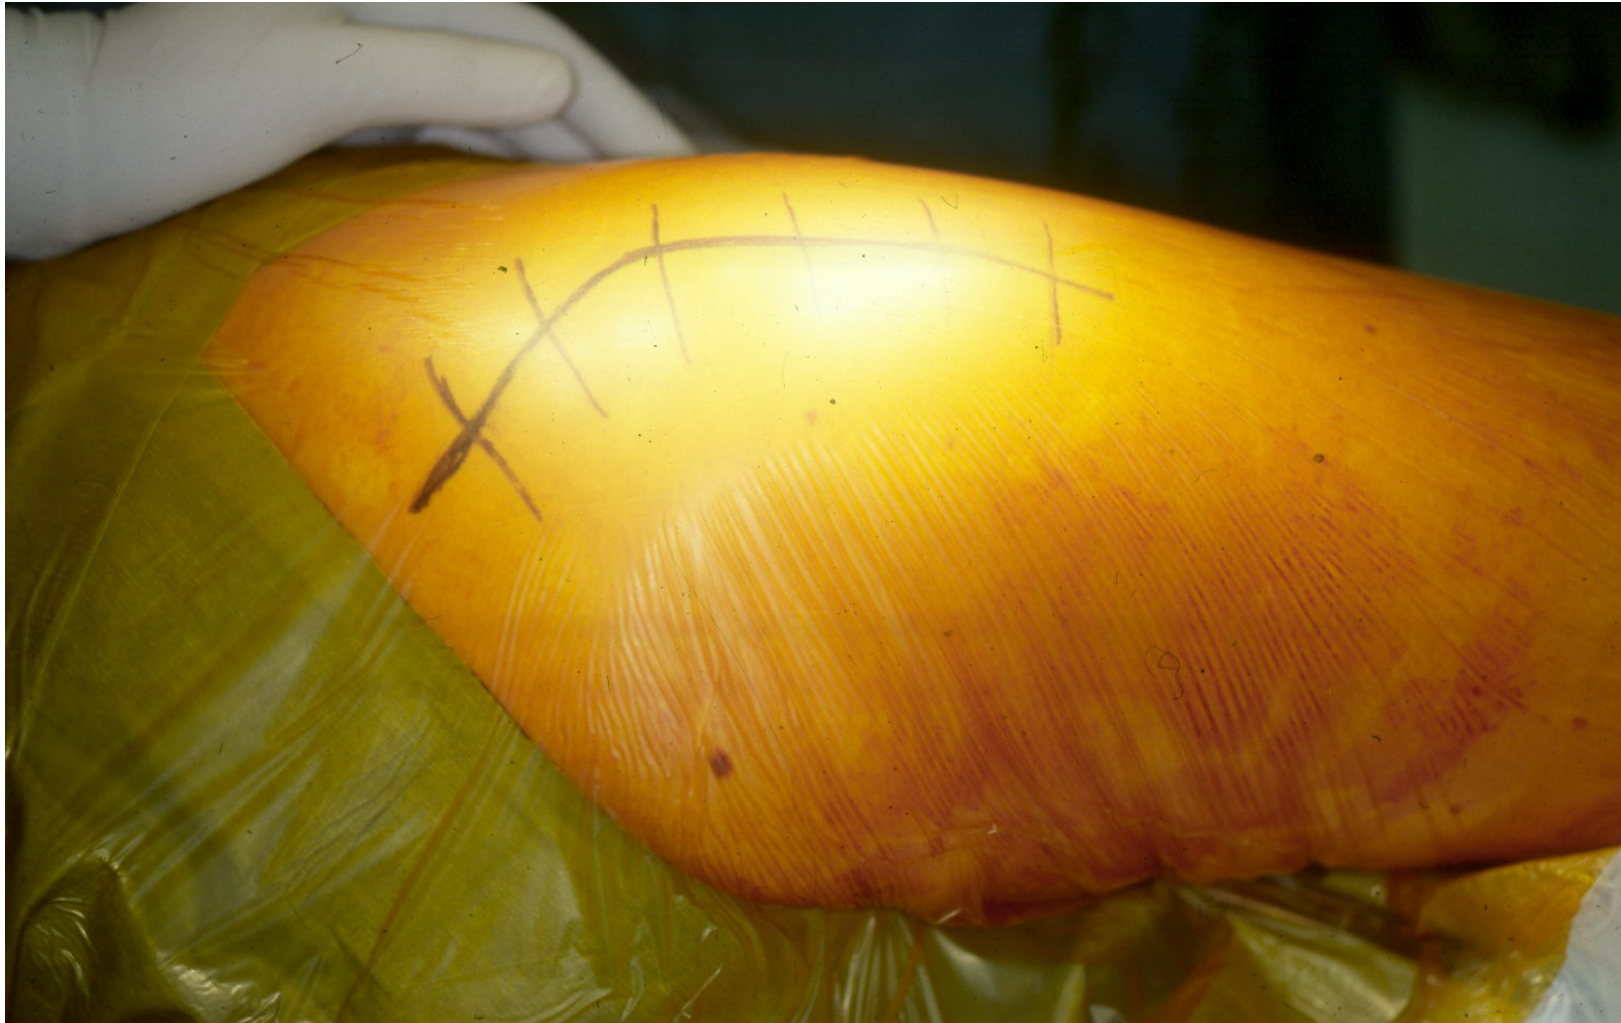
Húðskurður aftan og utan á hægri mjöðm –  
engin blóðlokun

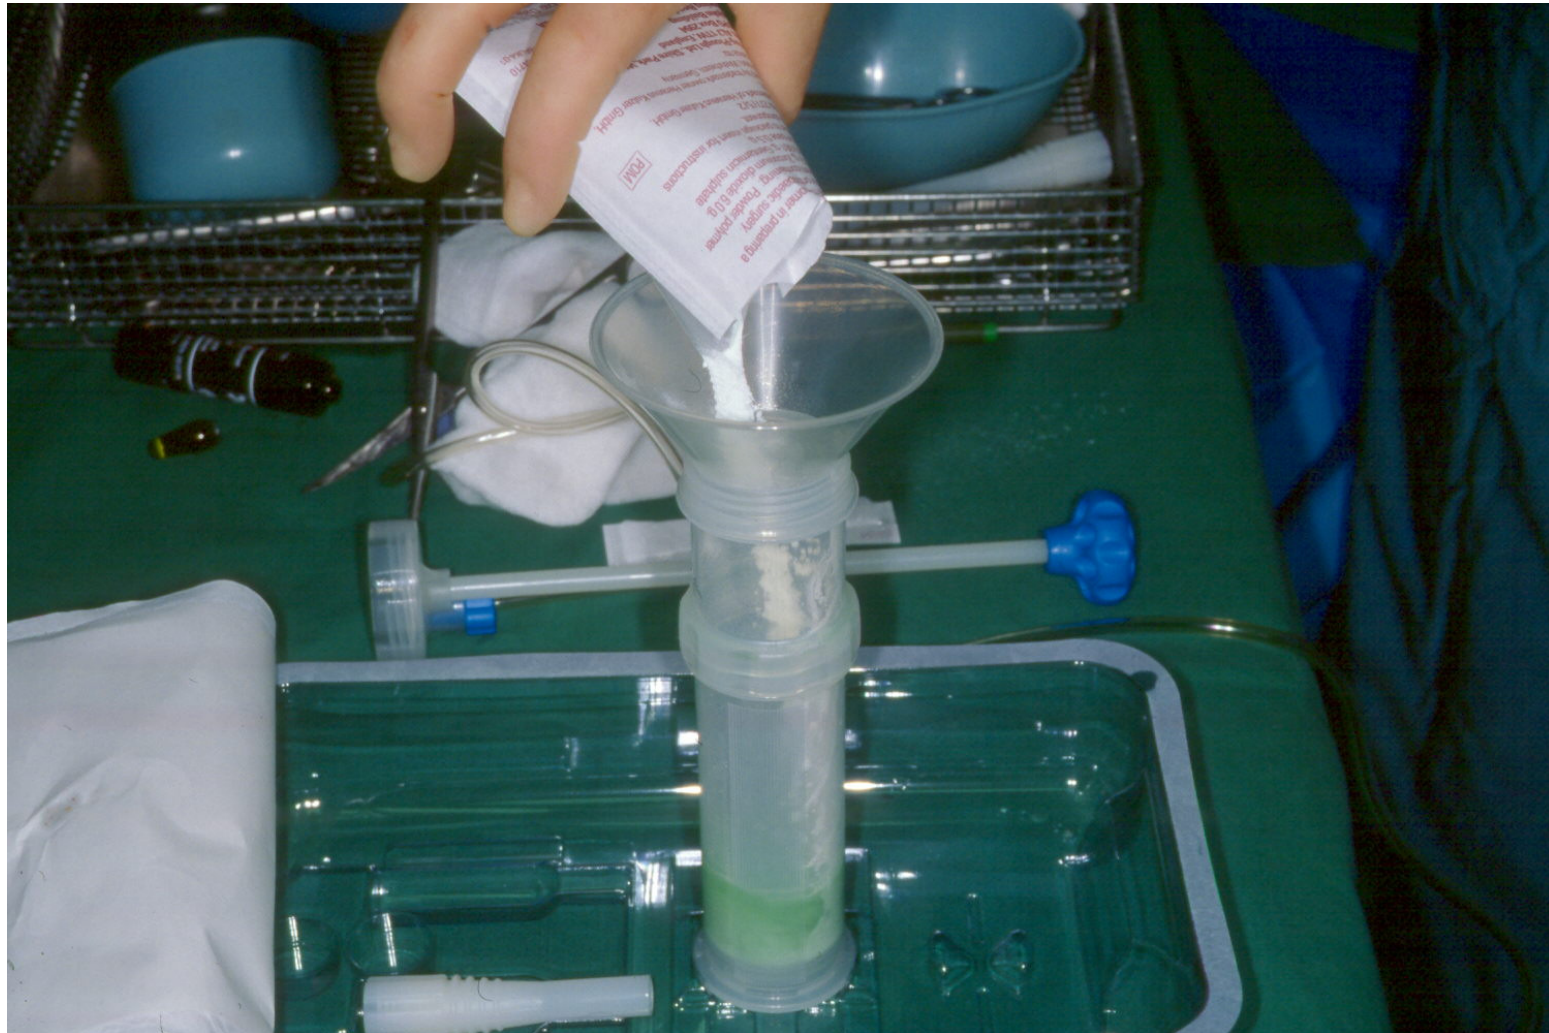
# GERVILIÐAÆÐGERÐ Á MJÖÐM: Límið blandað

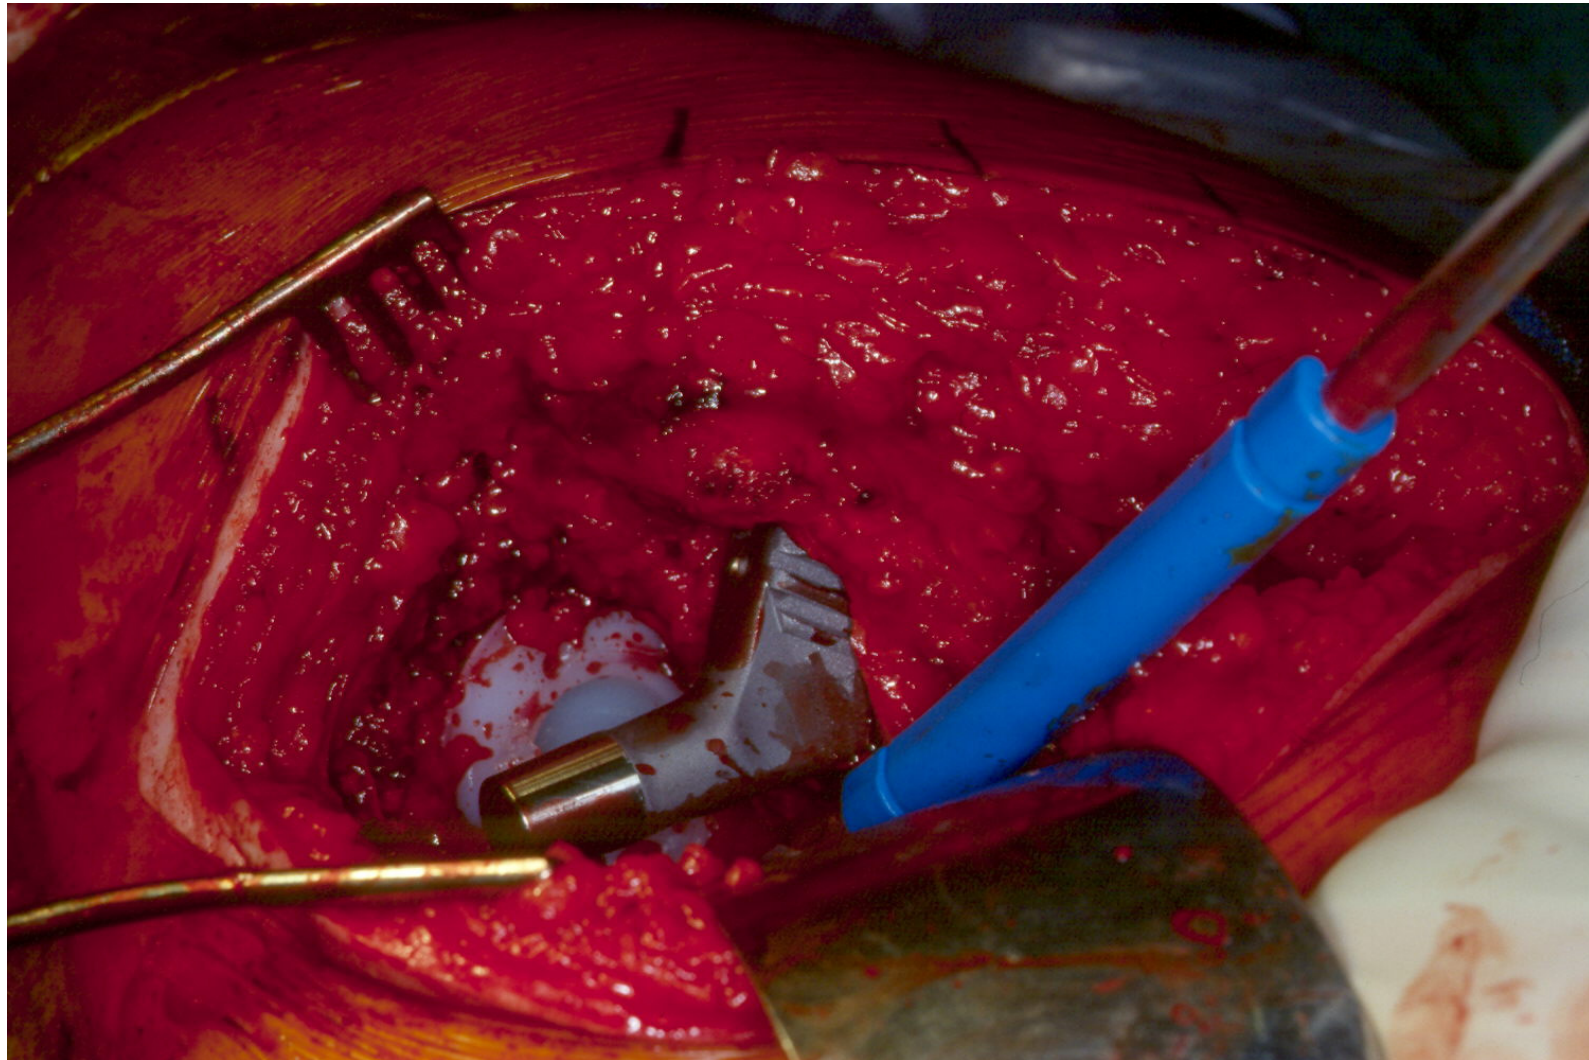
Stálskaft með hálsi sett í lærlegginn

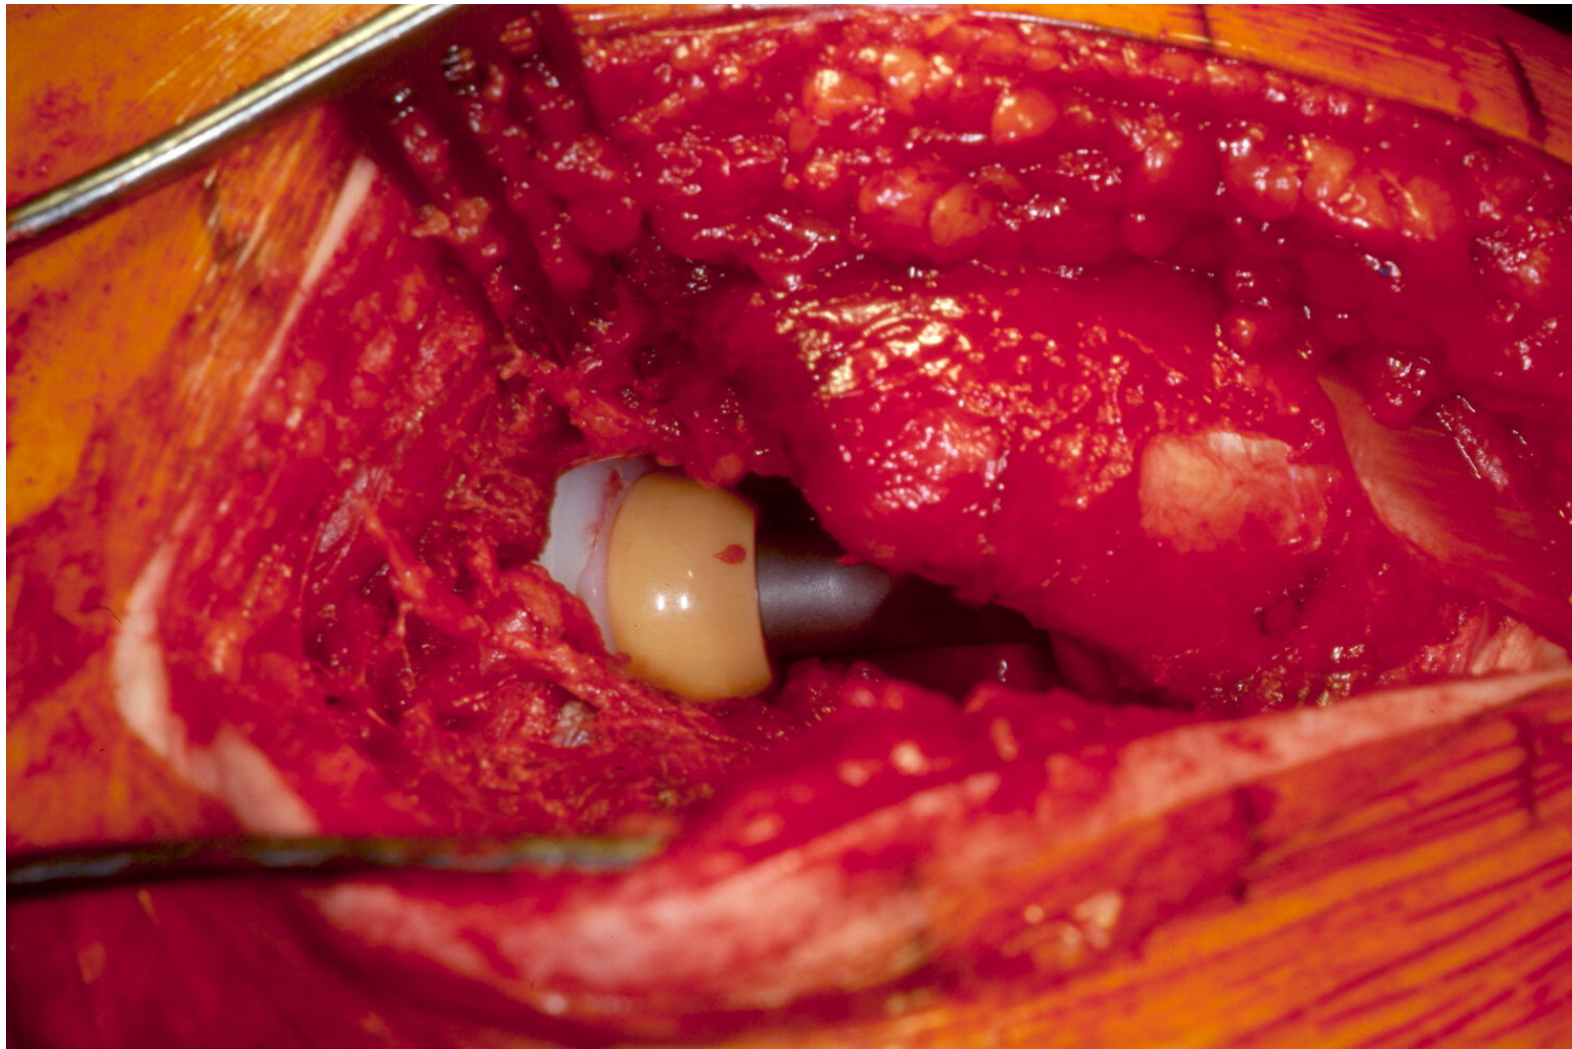
Liðkúla tengir hálsinn við skálina

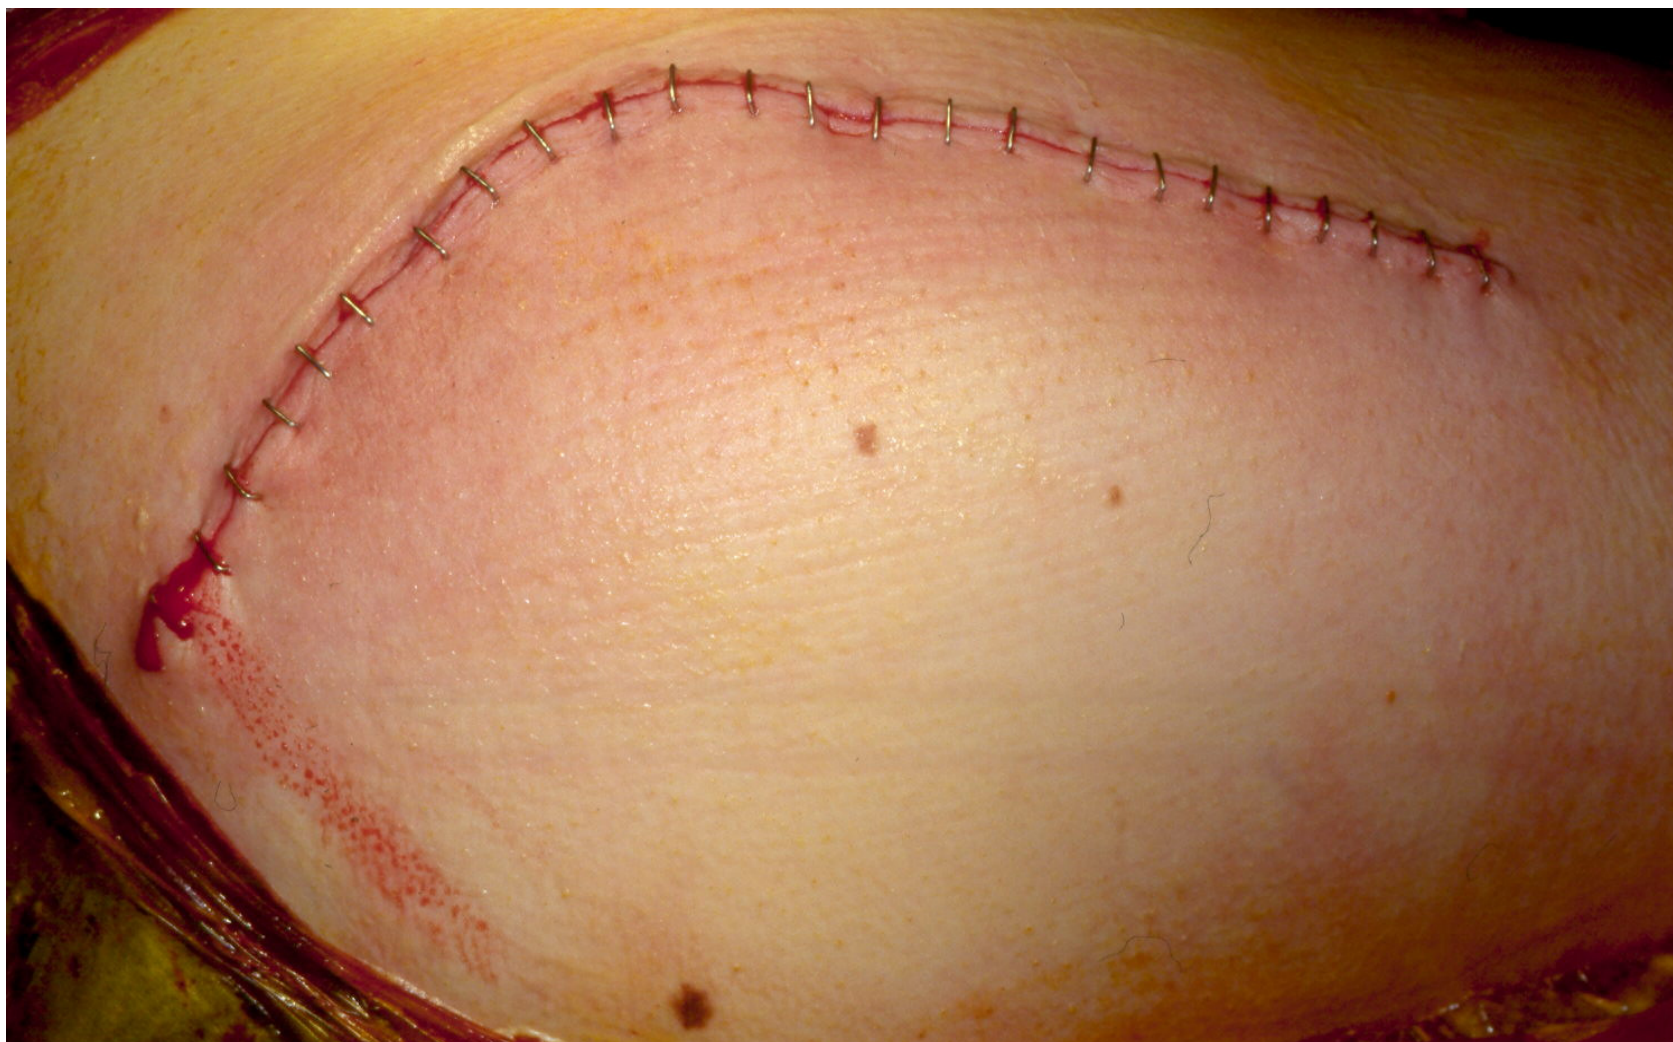
Liðkúla tengir hálsinn við skálina

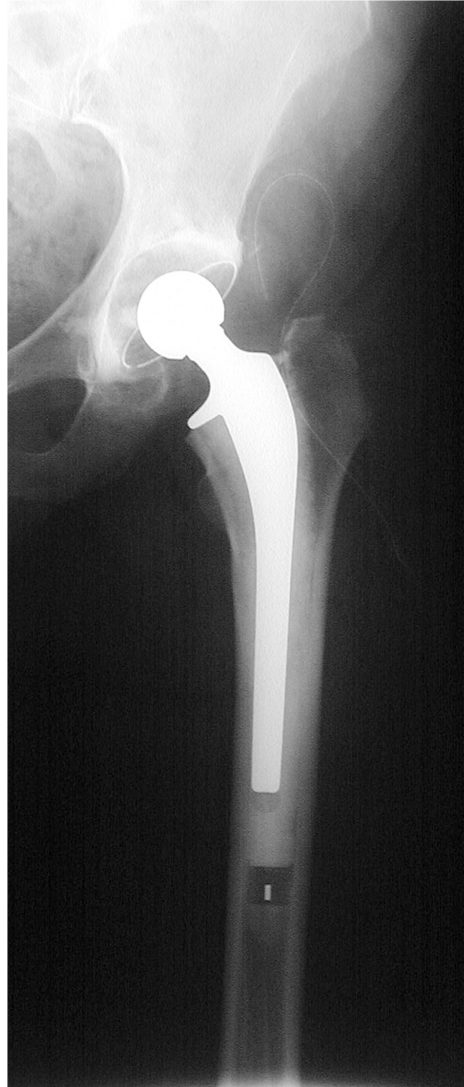
Röntgenmynd af cementeruðum gervilið

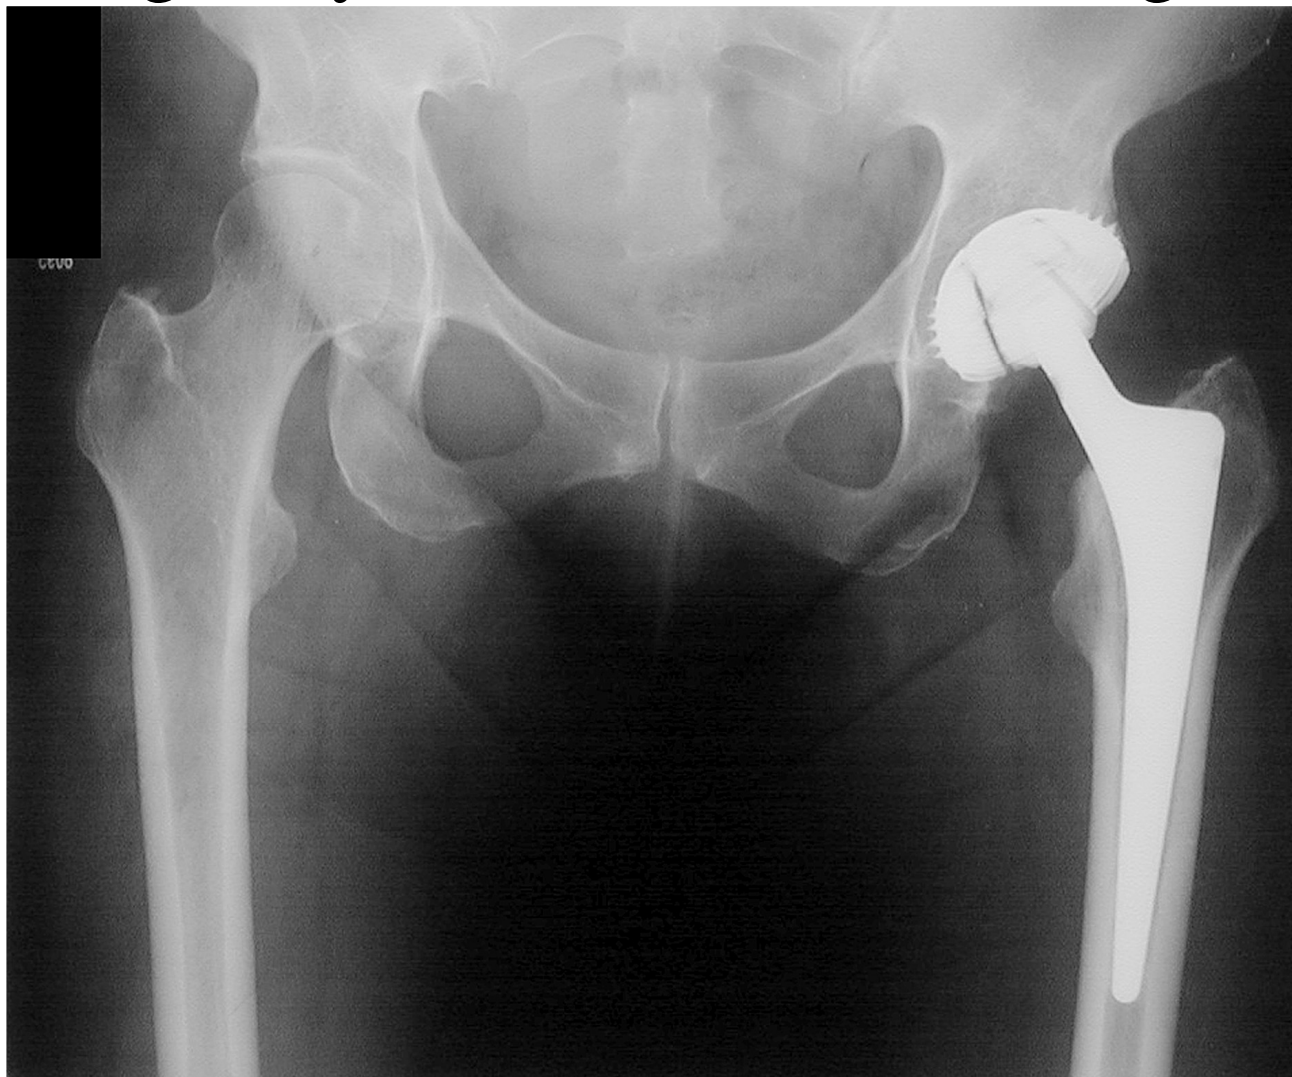
Röntgenmynd af ócementeruðum gervilið
